ONDERZOEKRAAD
VOOR VEILIGHEID

Koolmonoxide

Onderschat en onbegrepen gevaar

Den Haag, november 2015

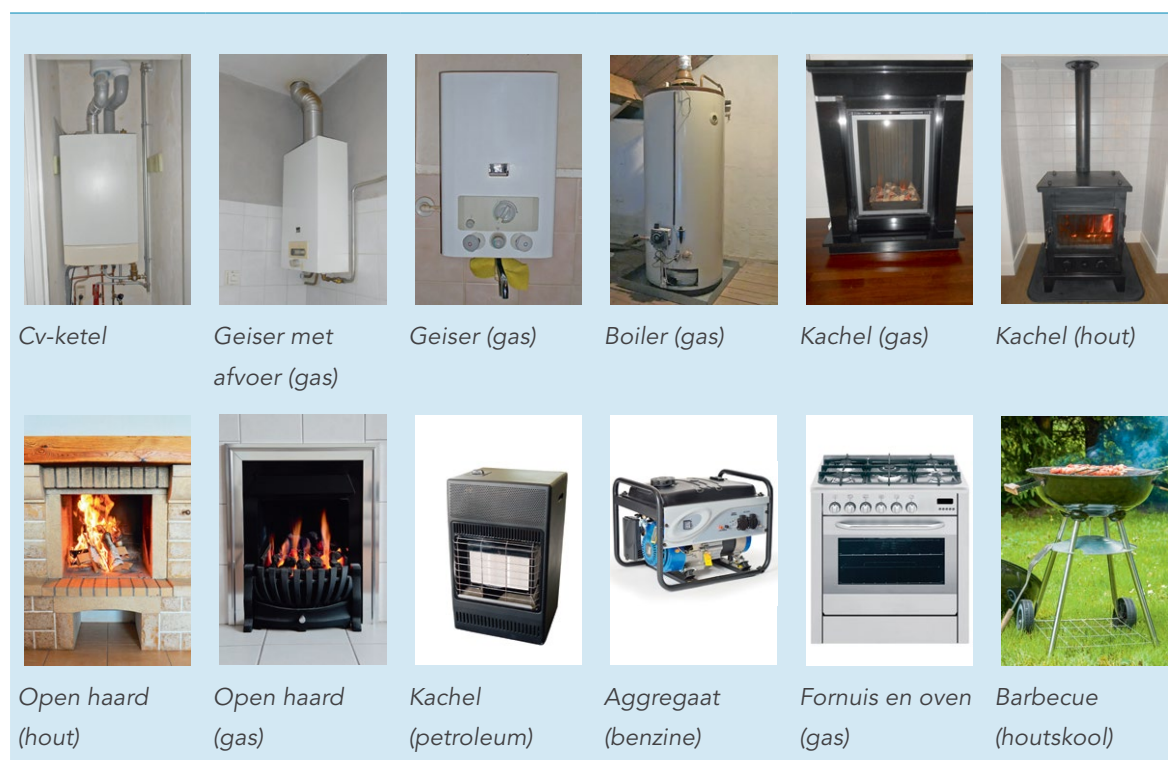
Figuur 3: Mogelijke bronnen voor de productie van koolmonoxide in de huiselijke omgeving. Bij barbecue en aggregaat treedt het risico op koolmonoxideongevallen vooral op bij gebruik binnenshuis of in een afgesloten ruimte. (Bronnen: Kiwa en Shutterstock)

In de volgende figuur zijn ter illustratie foto's van verschillende typen verbrandingsapparaten opgenomen.

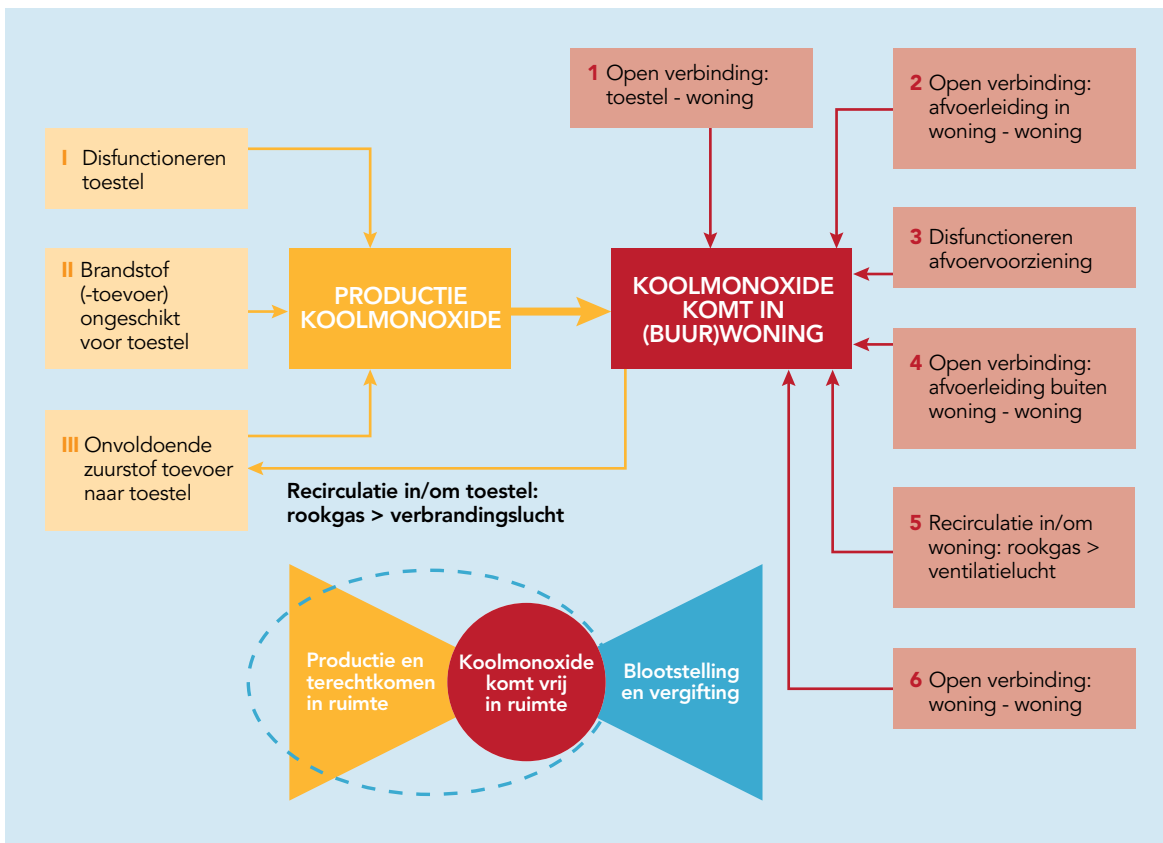
Deze gebeurtenissen kunnen door verschillende mechanismen worden veroorzaakt en beïnvloed. In de volgende figuur zijn deze mechanismen weergegeven. Productie van koolmonoxide kan bijvoorbeeld optreden door onvoldoende zuurstoftoevoer naar het toestel (mechanisme III). Het koolmonoxide kan vervolgens in de woning komen door bijvoorbeeld een opening in de rookgasafvoerleiding (mechanisme 2). Het optreden van de mechanismen wordt weer veroorzaakt en beïnvloed door een groot aantal factoren, zoals een geblokkeerde luchttoevoerleiding of een doorgeroeste afvoerleiding. Daarnaast spelen natuurlijke en geforceerde luchtstromingen, zoals wind en mechanische ventilatie, een rol bij meerdere mechanismen. Voor een uitgebreidere toelichting en meer voorbeelden van factoren wordt verwezen naar bijlage D.

Figuur 5: Mechanismen die een ongeval met koolmonoxide kunnen veroorzaken. (Bron: Onderzoeksraad voor Veiligheid)

Uit de voorgaande figuur blijkt dat recirculatie een mechanisme is dat op verschillende manieren kan optreden. Bij dit mechanisme kunnen de zuurstofarme rookgassen weer aangetrokken worden door het toestel of de ventilatie. Dit leidt tot productie van een verhoogde concentratie koolmonoxide. In de volgende figuur is een aantal voorbeelden van recirculatie weergegeven.

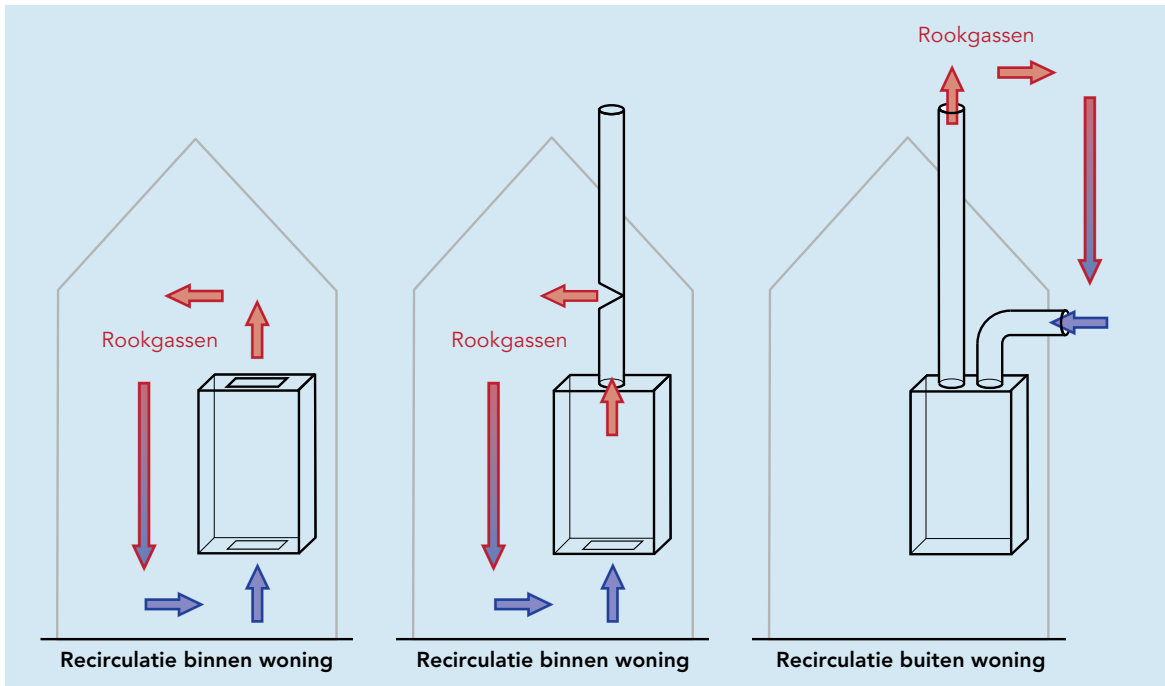
Figuur 6: Voorbeelden van recirculatie van rookgassen van en naar het toestel. (Bron: Onderzoeksraad voor Veiligheid)

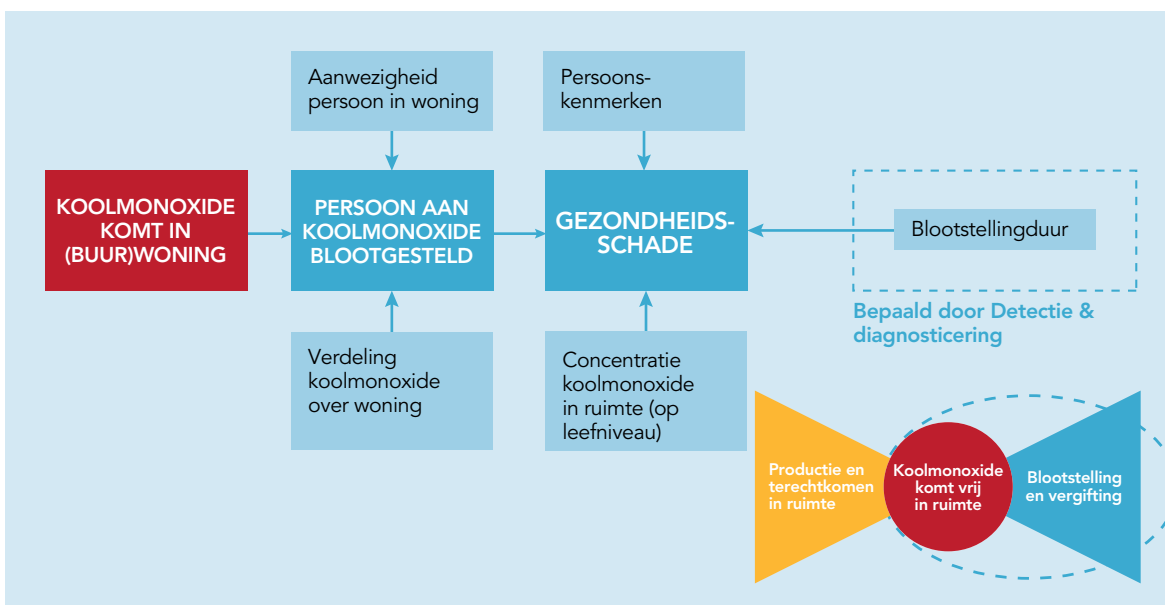
De gevolgen van het vrijkomen van koolmonoxide in een ruimte hangen onder andere af van de concentratie koolmonoxide en de (duur) van blootstelling van personen hieraan. Dit is terug te zien in figuur 7. De blootstellingduur wordt sterk bepaald door het moment van detectie van de verhoogde concentratie koolmonoxide of diagnosticering van de koolmonoxidevergiftiging. Detectie en diagnosticering kunnen op diverse manieren plaatsvinden: via een koolmonoxidemelder in de woning, door een storing van het toestel, via een rookgasmeting door een installateur, door een draagbare koolmonoxide-meter van een hulpverlener of via waarneming van rookgassen door aanwezigen. Maar ook na gezondheidsklachten of overlijden van personen.

Figuur 7: Gezondheidsschade als gevolg van vrijgekomen koolmonoxide en de rol van detectie en diagnosticering. (Bron: Onderzoeksraad voor Veiligheid)

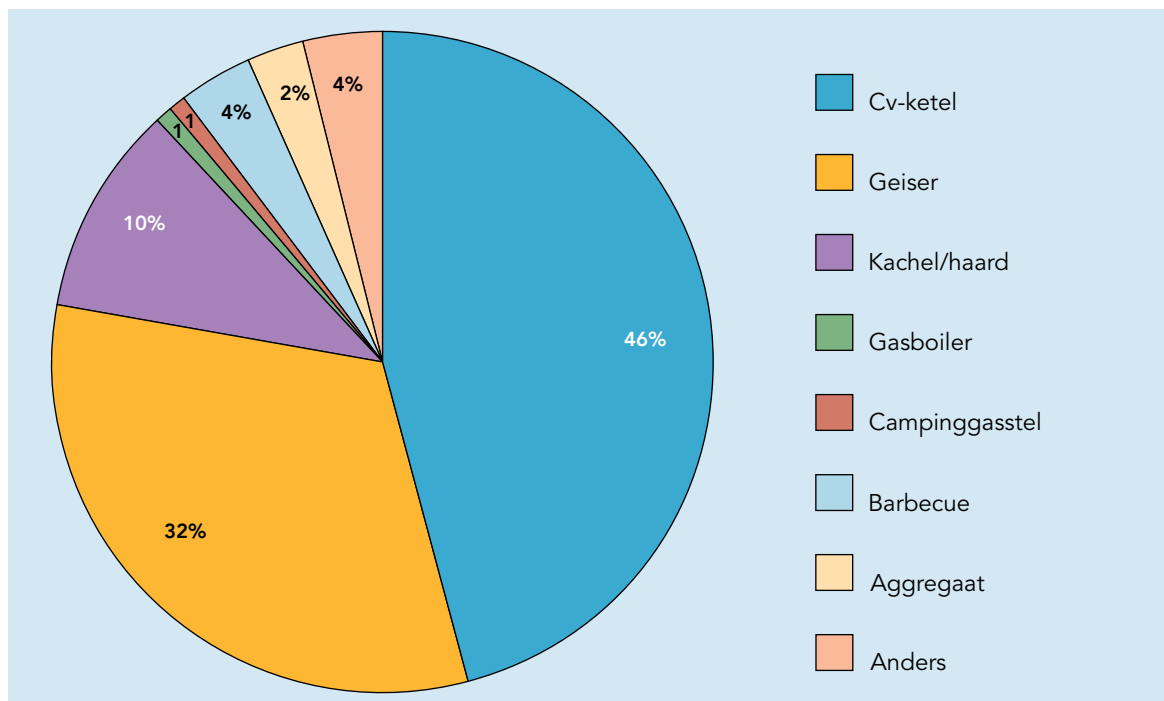
Veel betrokken partijen associëren koolmonoxideongevallen van oudsher vooral met geisers. Het aantal geisers is sinds 2001 met gemiddeld zo'n 100.000 toestellen per jaar afgenomen. In het verleden lag het aandeel ongevallen met geisers dan ook hoger dan het aandeel ongevallen met andere toestellen. Inmiddels vinden er echter meer koolmonoxideongevallen plaats met cv-ketels (46 procent in de periode 2012-2014). Ongevallen met geisers maken 32 procent uit van de database. In absolute zin kwamen koolmonoxideongevallen dus het meest voor bij cv-ketels. Ongevallen met geisers komen minder vaak voor, maar omdat er ook veel minder geisers aanwezig zijn in woningen, is de geiser relatief gezien een risicovoller verbrandingstoestel dan een cv-ketel. Ten slotte is bij 10 procent van de ongevallen een kachel of haard betrokken. Bij de overige ongevallen wordt het koolmonoxide geproduceerd door een andere bron, zoals een barbecue of een aggregaat.

Figuur 8: Type verbrandingstoestel betrokken bij het koolmonoxideongeval. (Bron: Onderzoeksraad voor Veiligheid)

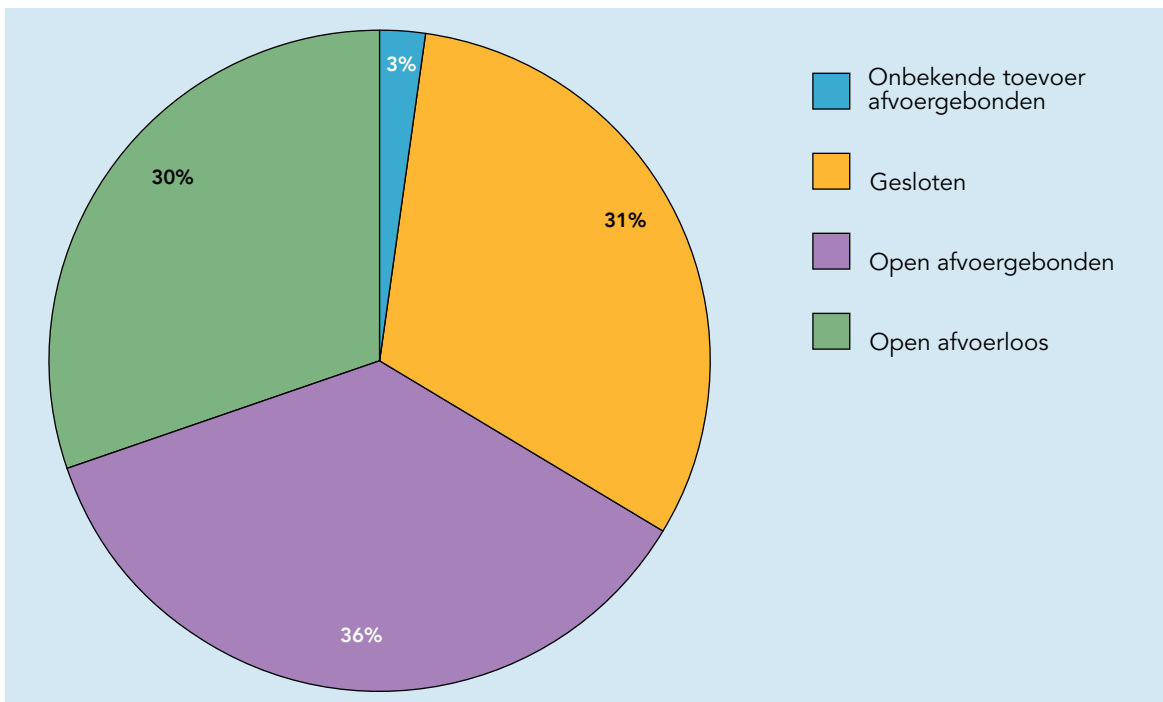
Bij ongeveer een derde van de ongevallen met cv-ketels, geisers, kachels en haarden blijkt sprake te zijn van een open installatie zonder afvoer. Bij nog een derde van de ongevallen is sprake van een open installatie met afvoer. Bij de resterende een derde van de ongevallen was sprake van een gesloten systeem.⁴⁶ Het gaat dus bij ongeveer twee derde van de ongevallen om een systeem met een rookgasafvoer.

Figuur 9: Type aan- en afvoer van de cv's, geisers, kachels en haarden waarbij een koolmonoxideongeval plaatsvond. (Bron: Onderzoeksraad voor Veiligheid)

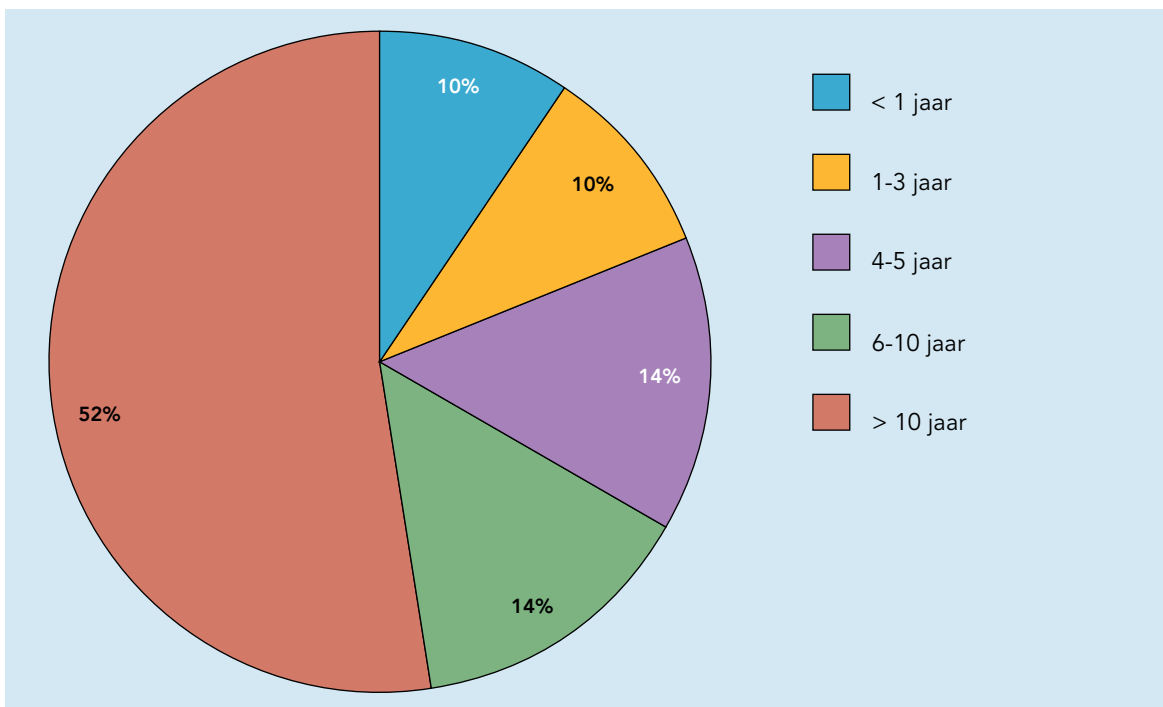
Een veronderstelling van betrokken partijen is dat koolmonoxideongevallen zich voornamelijk voordoen bij oudere toestellen.⁴⁹ Bij een aanzienlijk deel van de ongevallen waren jongere toestellen betrokken: 34 procent van de toestellen was jonger dan vijf jaar en 48 procent van de toestellen jonger dan tien jaar.

Figuur 11: Leeftijd van de cv's, geisers, kachels en haarden waarbij een koolmonoxideongeval plaatsvond. (Bron: Onderzoeksraad voor Veiligheid)

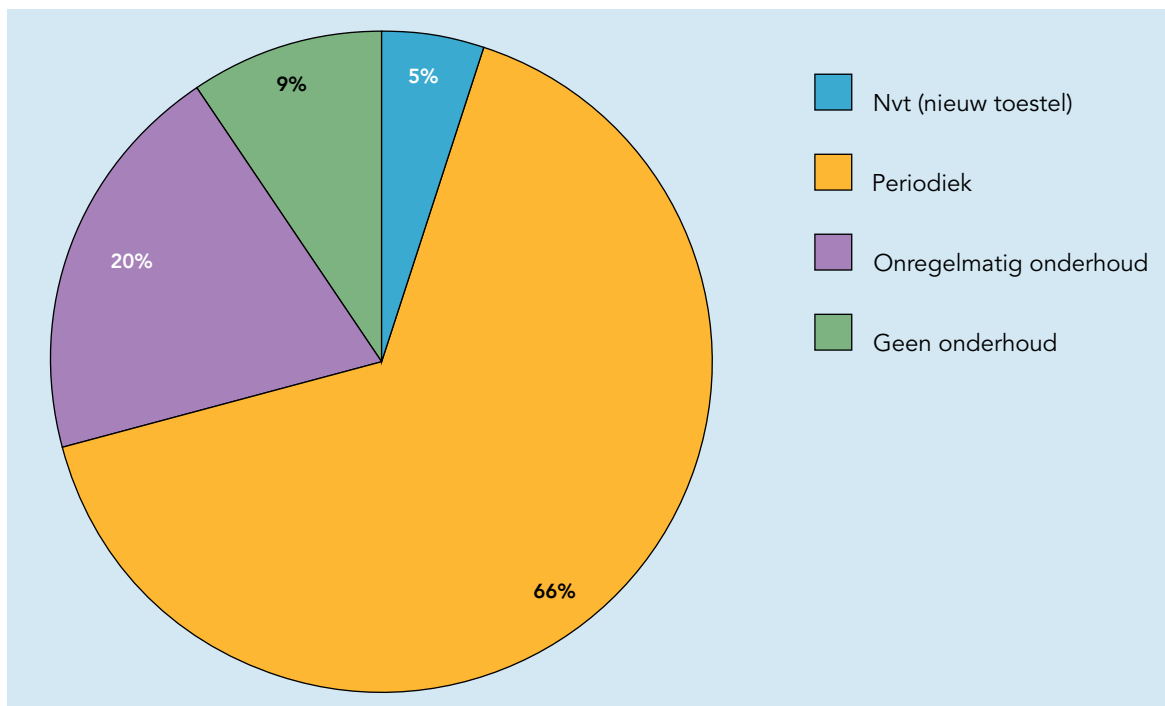
Een andere veronderstelling is dat ongevallen gebeuren, doordat bewoners en woning-eigenaren niet (op tijd) een erkende installateur onderhoud laten plegen aan hun verbrandingsinstallatie. Ook deze veronderstelling komt niet overeen met de resultaten van het onderzoek van de Raad. Bij 5 procent van de ongevallen was het toestel nieuw en had het om die reden nog geen onderhoudsbeurt gehad. Bij 66 procent van de ongevallen werd het toestel periodiek onderhouden en bij 20 procent van de ongevallen werd het toestel onregelmatig onderhouden. Bij 9 procent van de ongevallen (dus slechts bij 1 op de 10 ongevallen) werd het toestel niet onderhouden.

Figuur 12: Periodieke onderhoud van de cv's geisers, kachels en haarden waarbij een koolmonoxideongeval plaatsvond. (Bron: Onderzoeksraad voor Veiligheid)

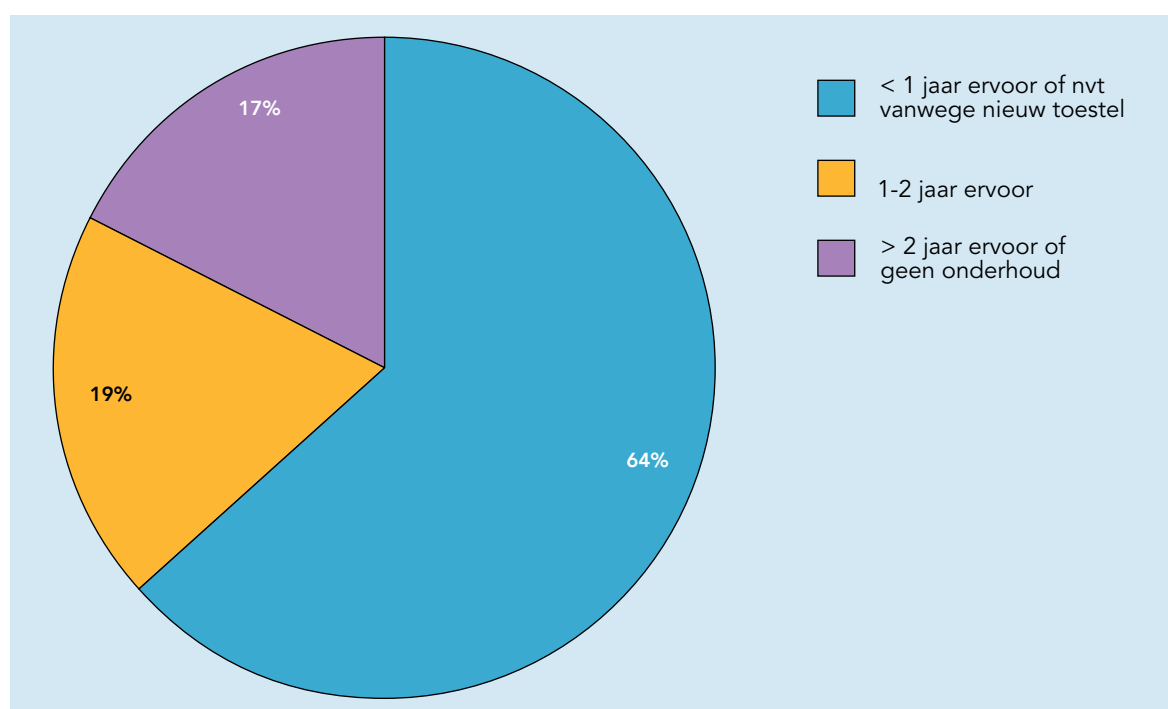
Uit deze analyse mag niet de conclusie worden getrokken dat onderhoud leidt tot meer ongevallen. Het is immers niet bekend in hoeverre onderhoud wordt gepleegd aan installaties die niet bij ongevallen betrokken waren. Wel roept het de vraag op hoe het komt dat het onderhoud het ongeval niet heeft voorkomen.

Figuur 13: Moment waarop de cv's, geisers, kachels en haarden voor het laatst waren onderhouden voordat het koolmonoxideongeval plaatsvond. (Bron: Onderzoeksraad voor Veiligheid)

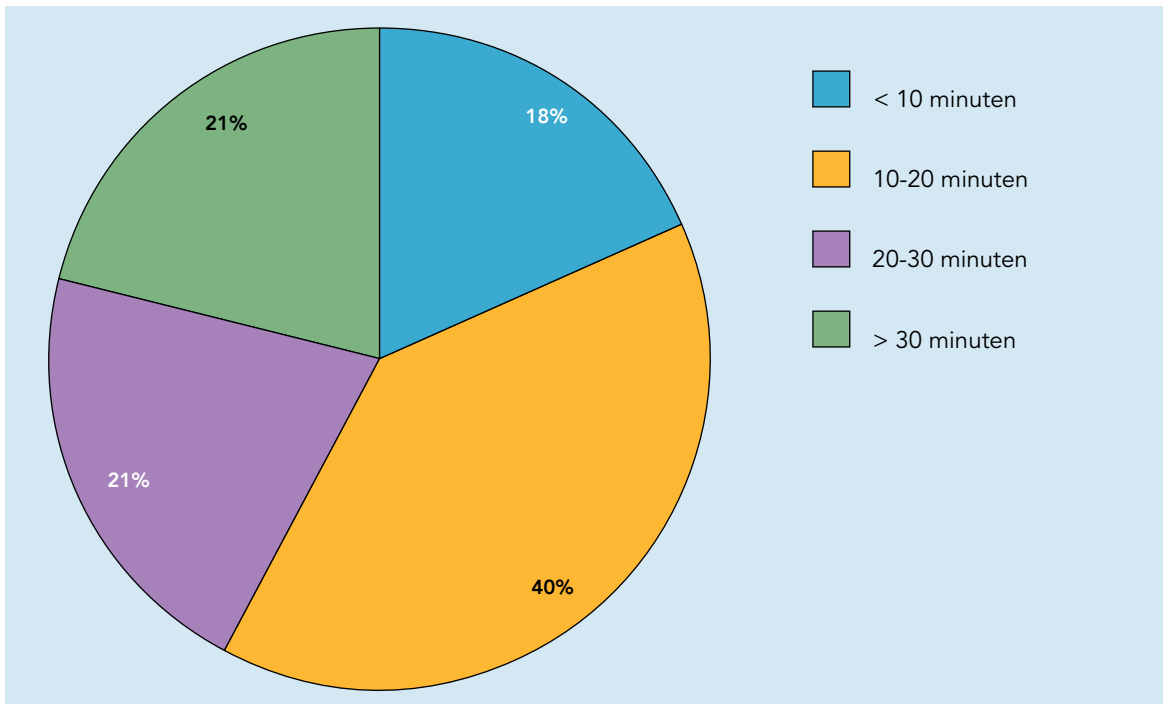
Figuur 19: Tijdsduur laatste onderhoudsbeurt van de cv's, geisers, kachels en haarden waarbij een koolmonoxideongeval plaatsvond. (Bron: Onderzoeksraad voor Veiligheid)

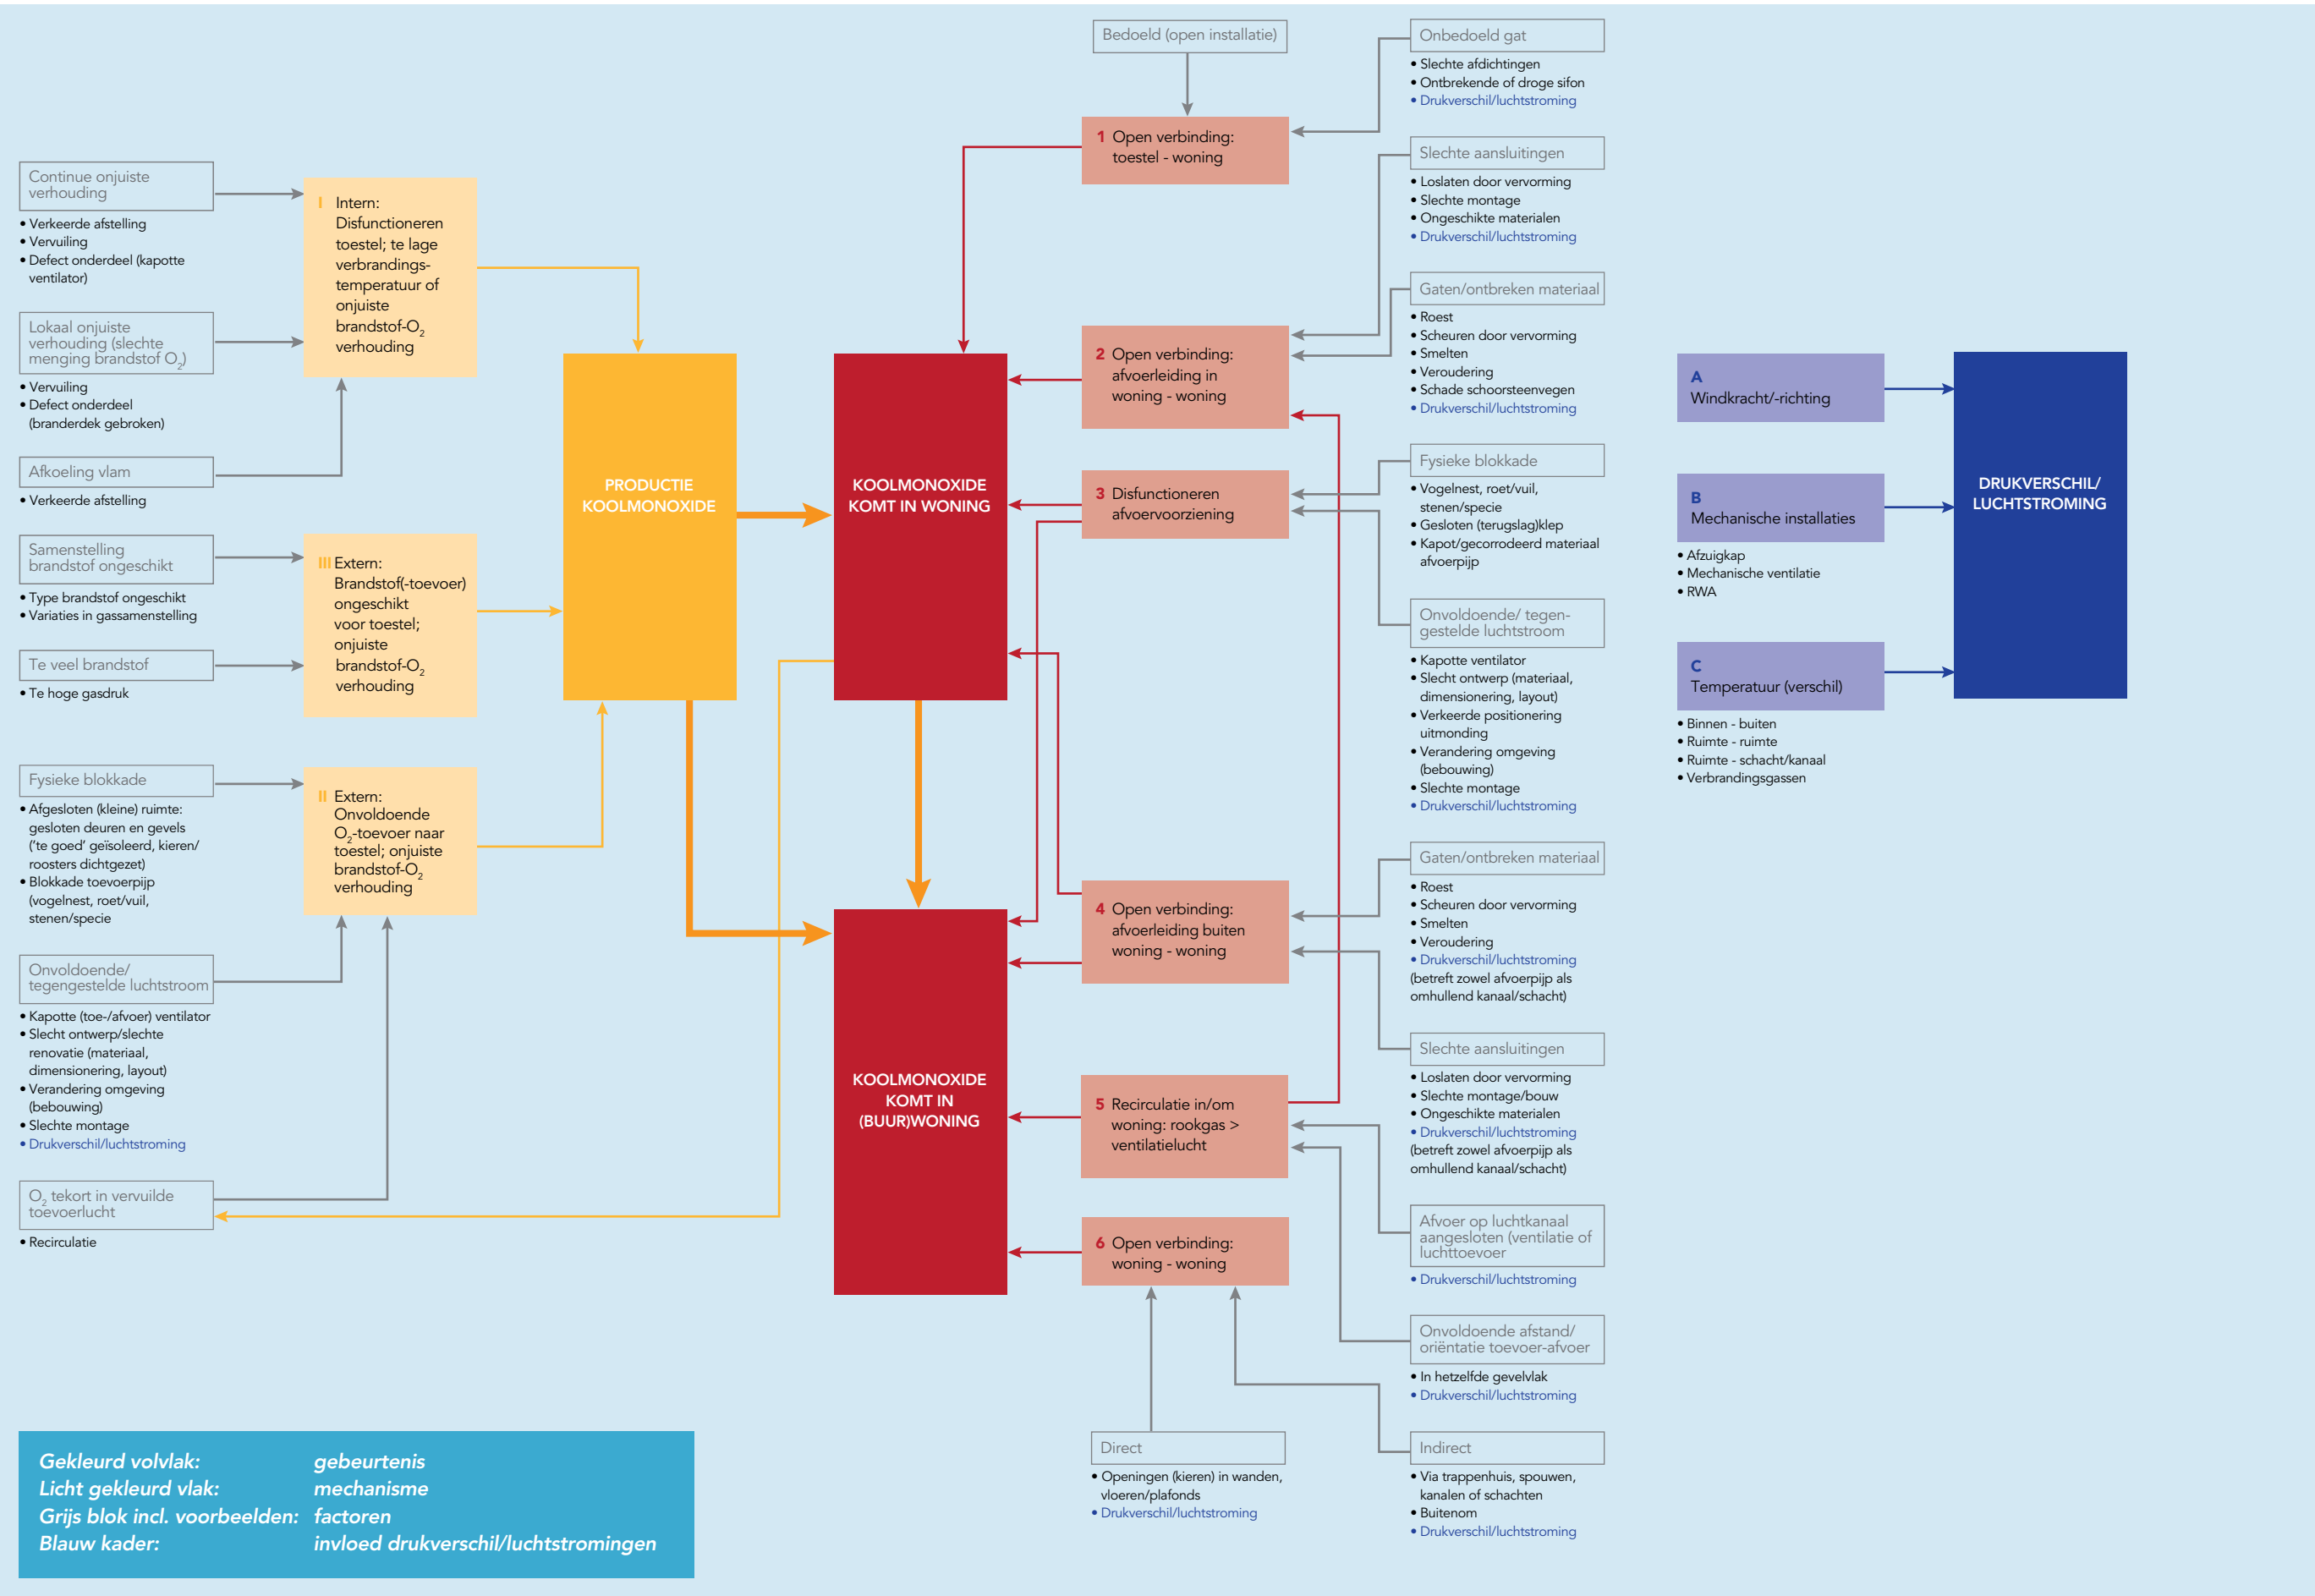
In het volgende schema zijn de beschreven gebeurtenissen (volvlak met witte letters), mechanismen (lichtgekleurd vlak met gekleurde letters) en factoren (grijze kaders en letters, en in kleinschrift voorbeelden) opgenomen. Omdat drukverschil bij vrijwel alle mechanismen op de achtergrond meespeelt is dit als extra gebeurtenis, mechanisme en als achterliggend kader weergegeven (in blauw).

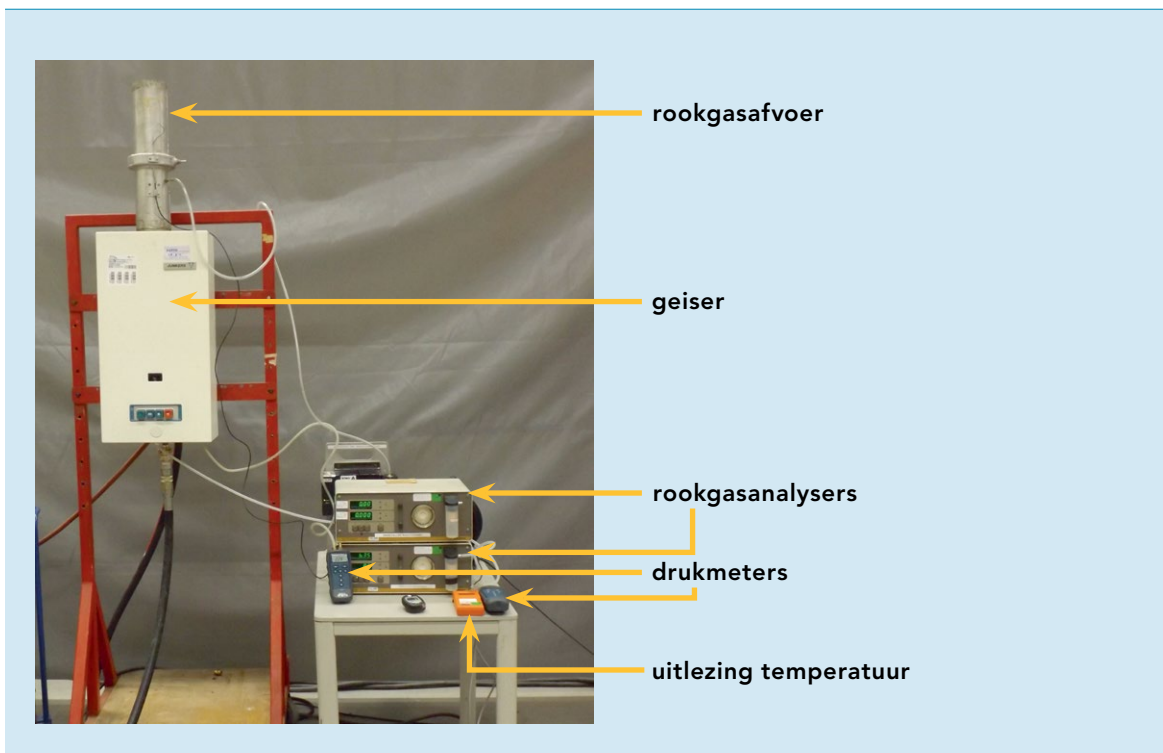
Onderstaande foto's tonen de diverse testopstellingen waarvan gebruik is gemaakt.

Figuur 25: Meetopstelling in laboratoriumhal. (Bron: Kiwa)

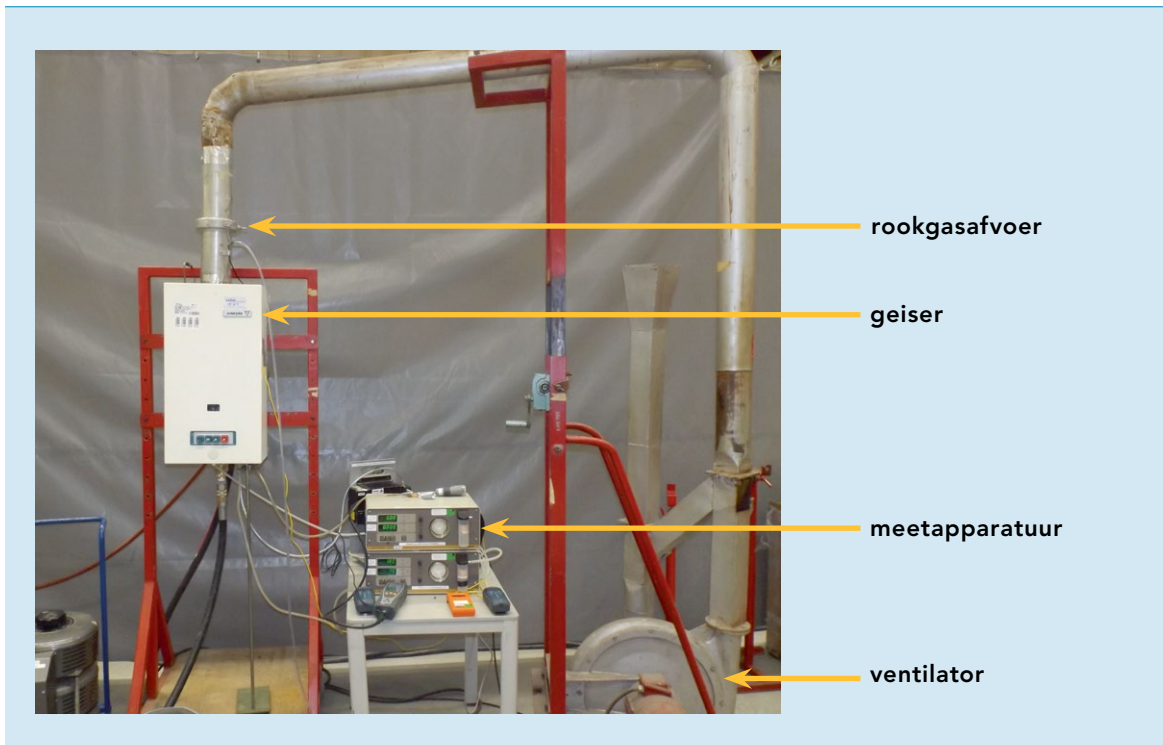
Figuur 26: Meetopstelling neerwaartse luchtstroming in laboratoriumhal. (Bron: Kiwa)

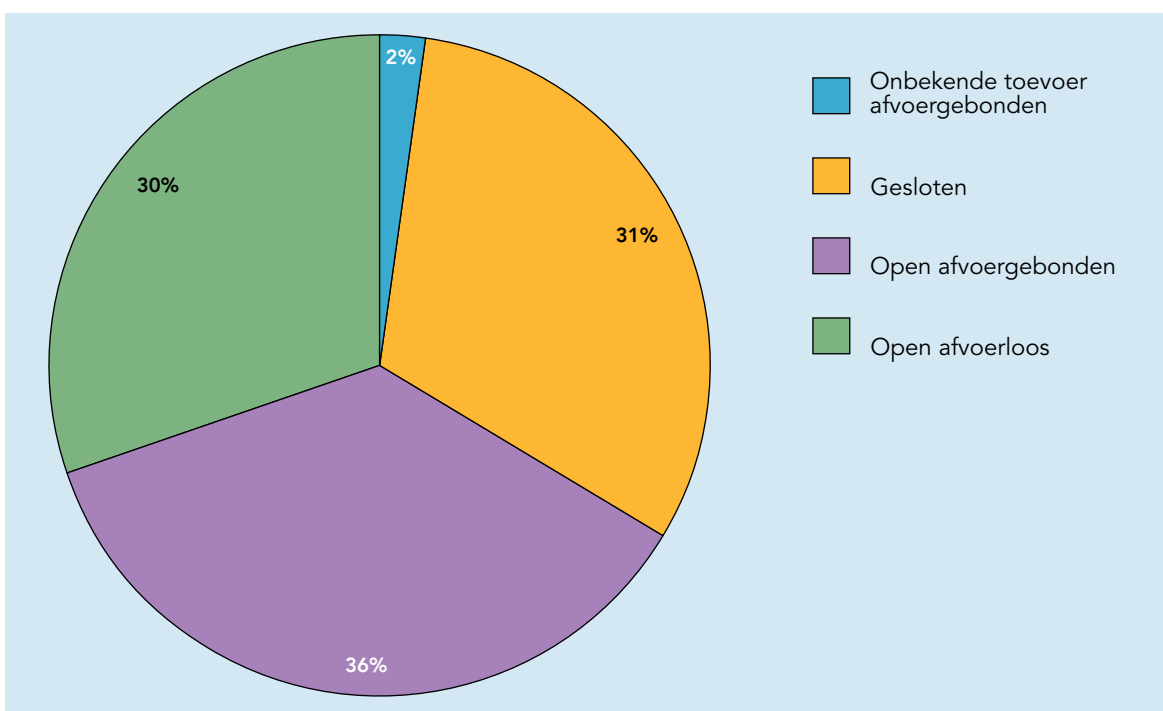
Figuur 42: Type luchttoevoer en rookgasafvoer. (Bron: Onderzoeksraad voor Veiligheid)

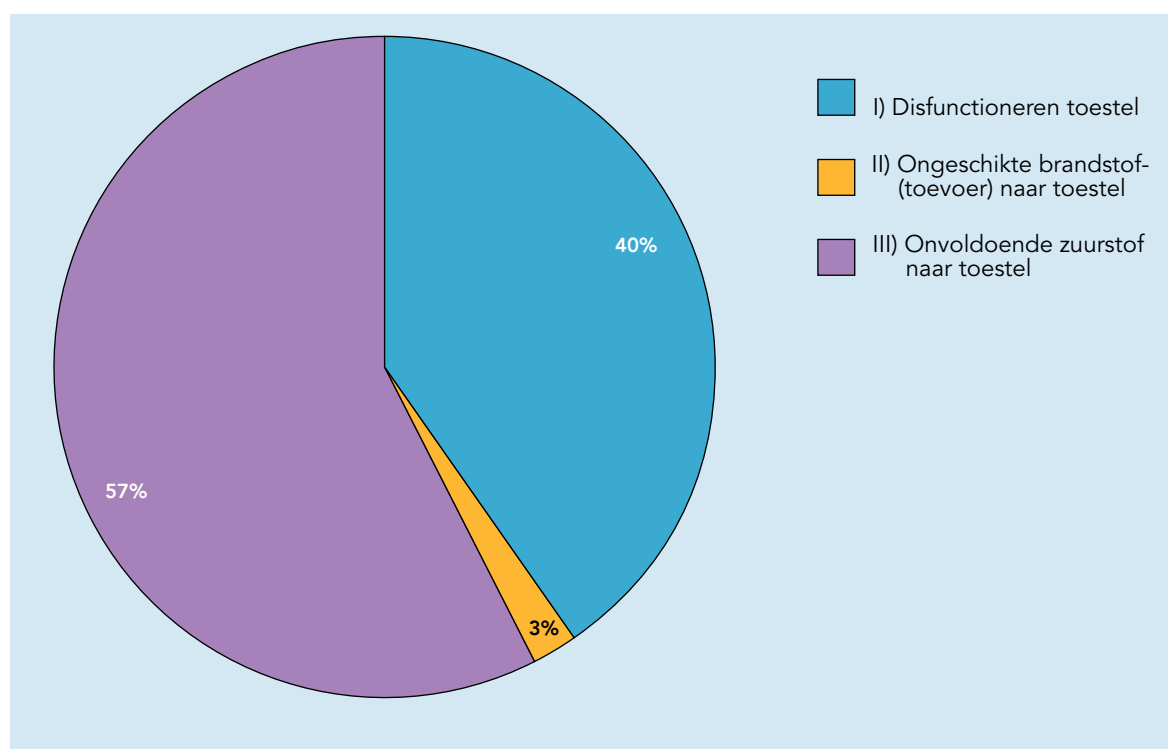
Figuur 47: Technische oorzaak productie koolmonoxide. (Bron: Onderzoeksraad voor Veiligheid)

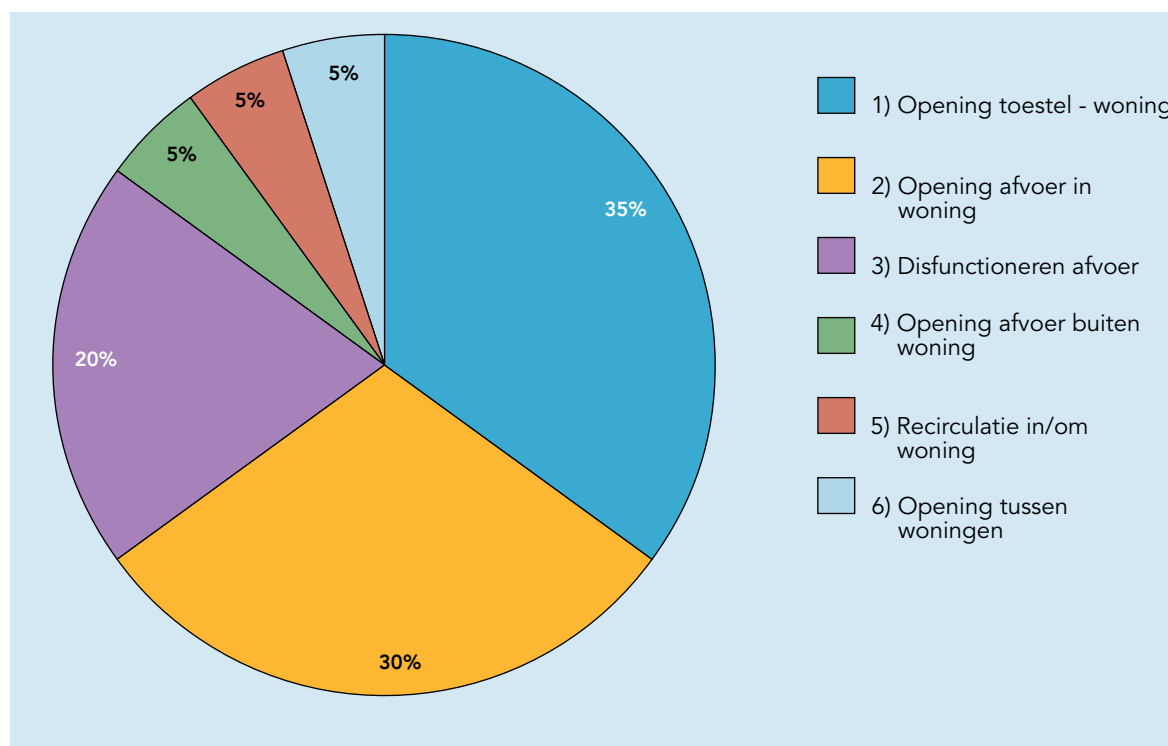
Figuur 48: Technische oorzaak terechtkomen in woning. (Bron: Onderzoeksraad voor Veiligheid)

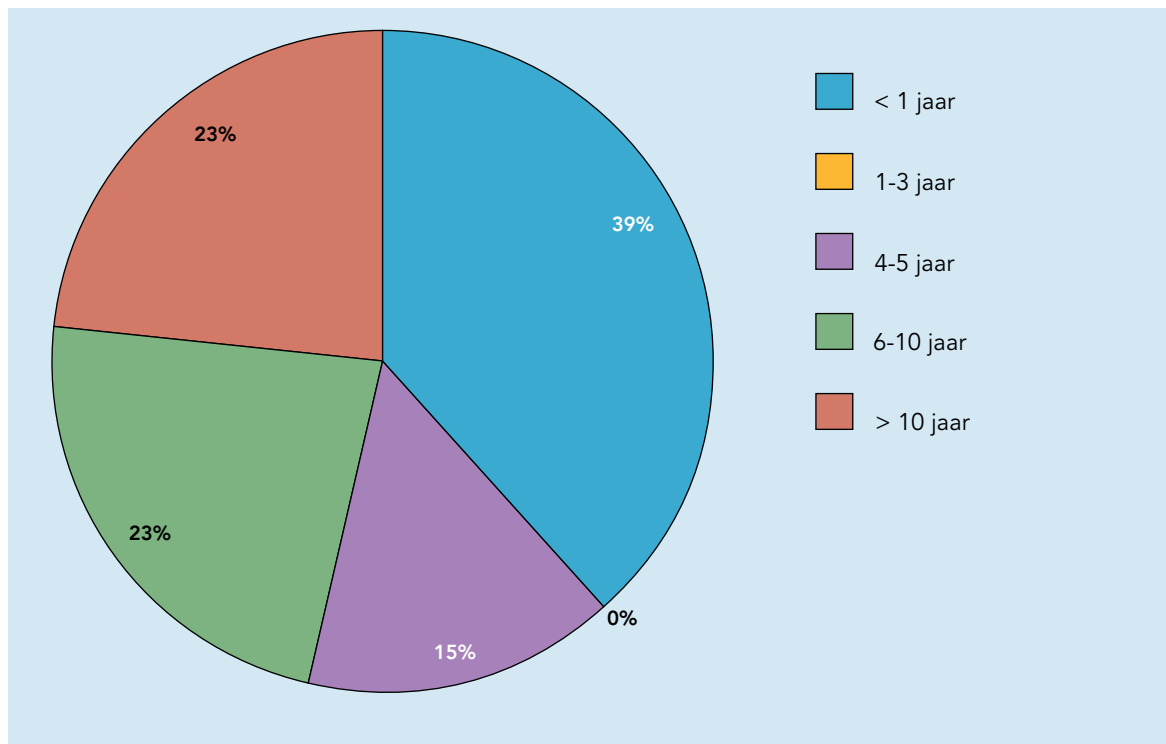
Figuur 51: Leeftijd rookgasafvoer. (Bron: Onderzoeksraad voor Veiligheid)

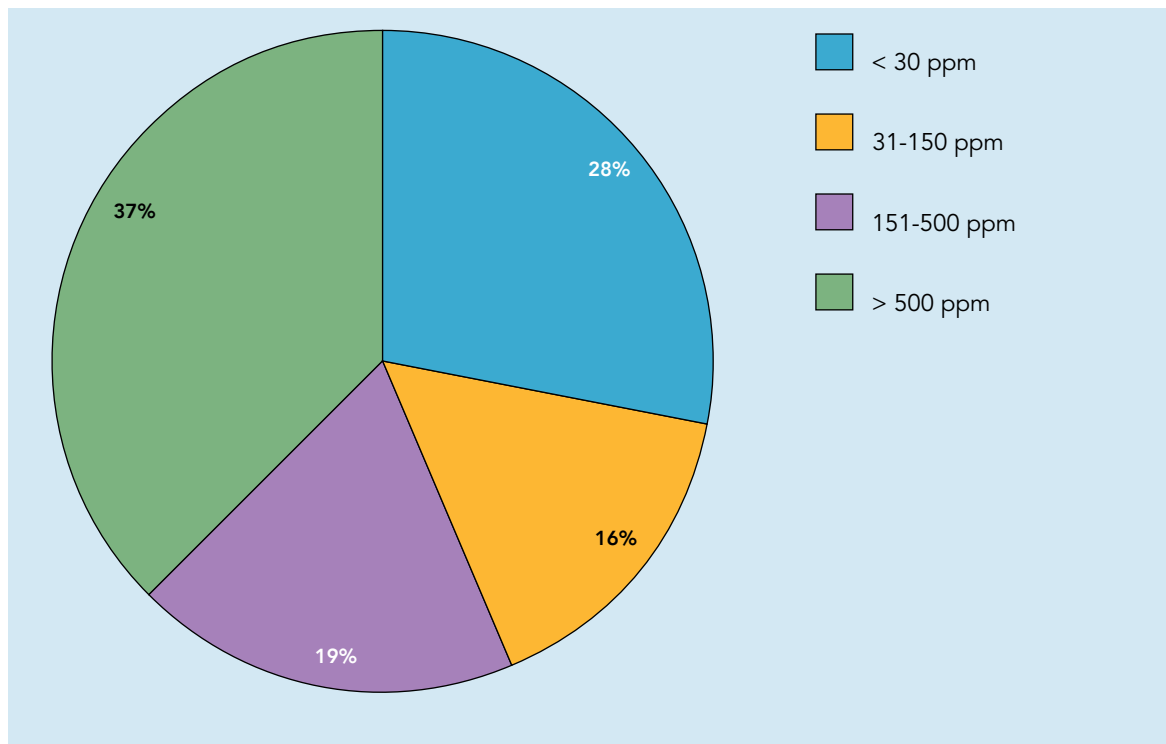
Figuur 88: Gemeten concentratie koolmonoxide in woning. (Bron: Onderzoeksraad voor Veiligheid)
